## H-AC Projekt s.r.o.

# Termografická skúška podľa STN EN 13187 - zjednodušená.

*Rodinný dom, Košice*

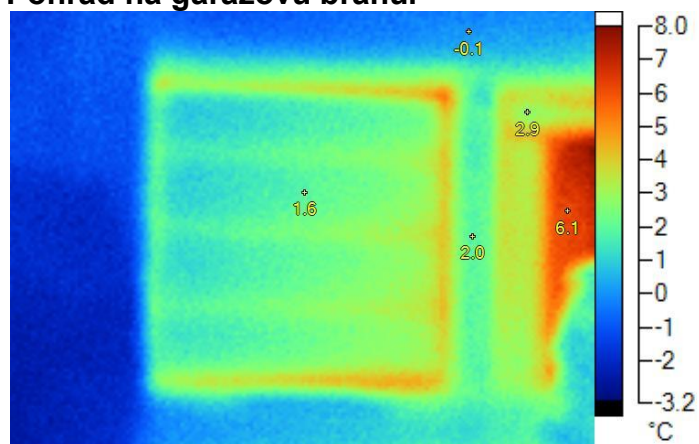
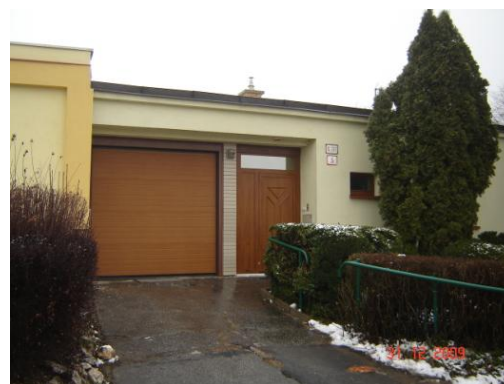
rd1.is2

## Pohl'ad na garážovú bránu.

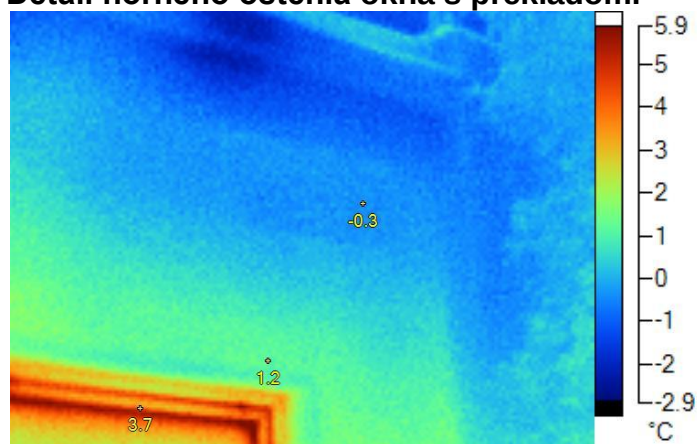
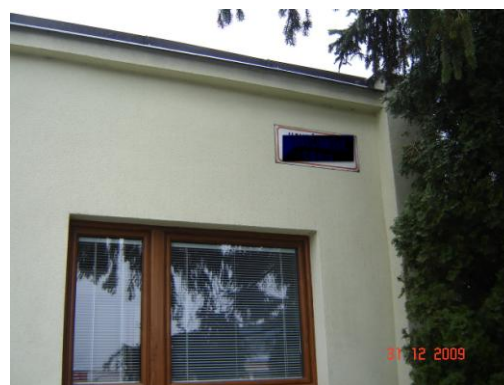
rd2.is2

### Detail horného ostenia okna s prekladom.

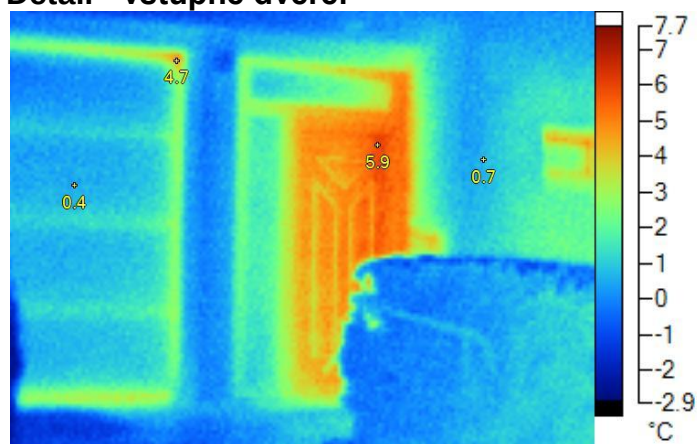
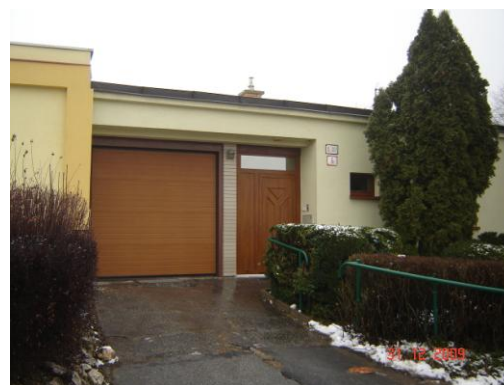
rd3.is2

## Detail - vstupné dvere.

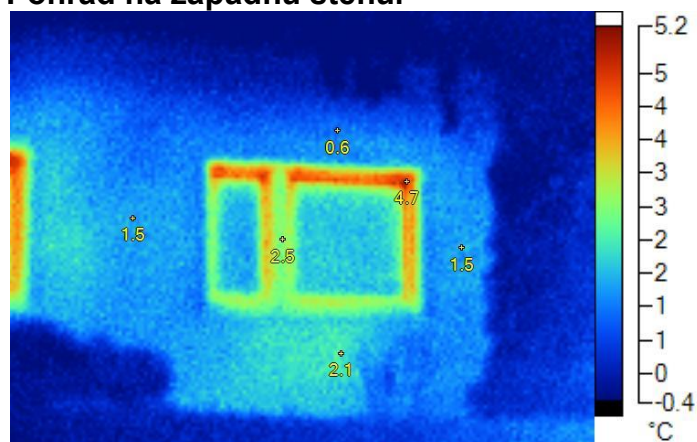
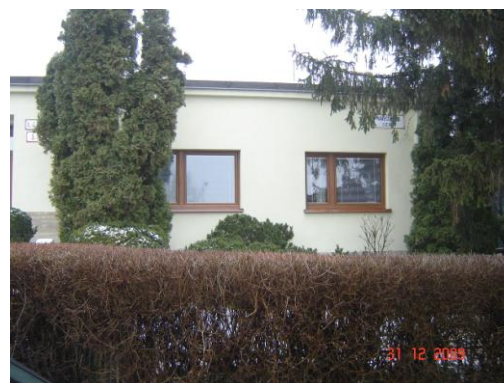
rd4.is2

## Pohľad na západnú stenu.

Pod oknom je teplejšie miesto (parapetné murivo)  
spôsobené vykurovacím telesom zo strany interiéru.

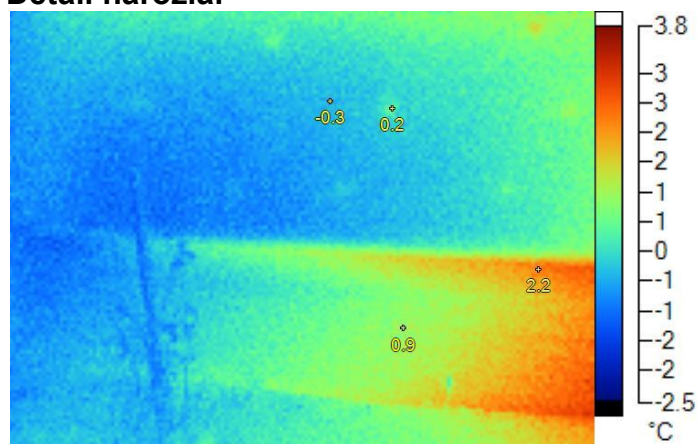
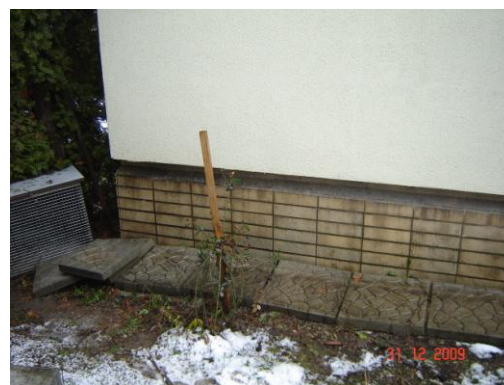
rd5.is2

## Detail nárožia.

Viditeľné terčíky zateplenia. Soklová časť s vyšším únikom tepla - teplejšie pásmo začína cca. 1,0 m od rohu objektu.

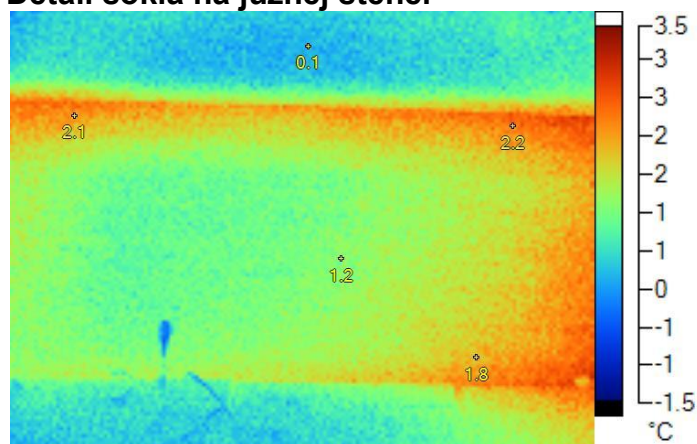
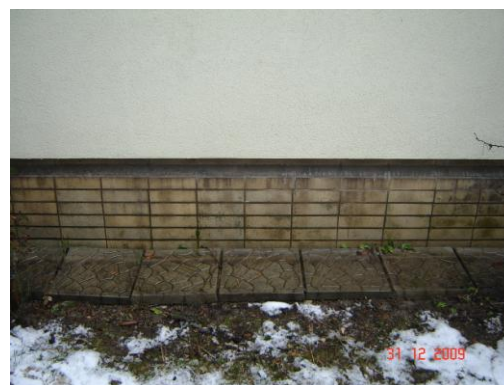
rd6.is2

## Detail sokla na južnej stene.

Viditeľne teplejšia soklová časť. Najmä vplyvom hliníkovej lišty pri spodnom ukončení zateplenia.

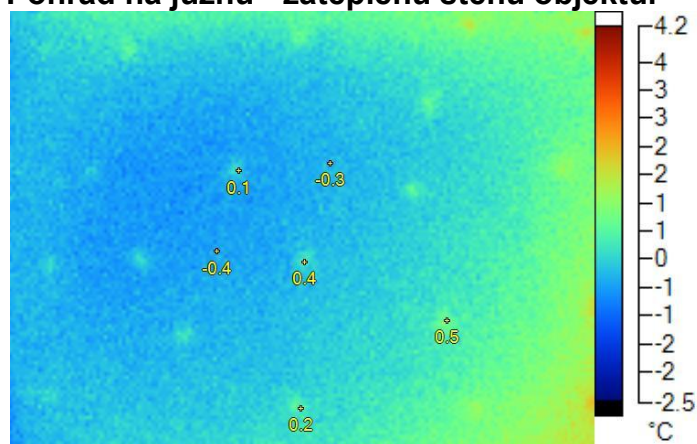
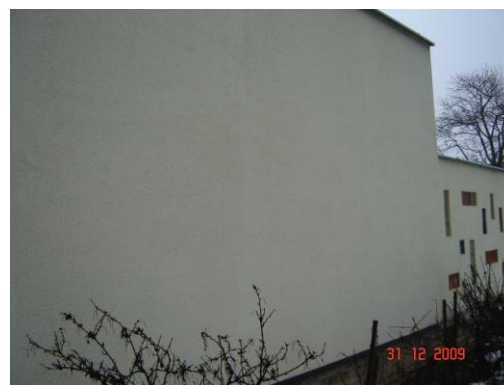
rd7.is2

### Pohľad na južnú - zateplenú stenu objektu.

Viditeľné terčíky uchytenia zateplenia, ktoré tvoria tepelné mostíky.

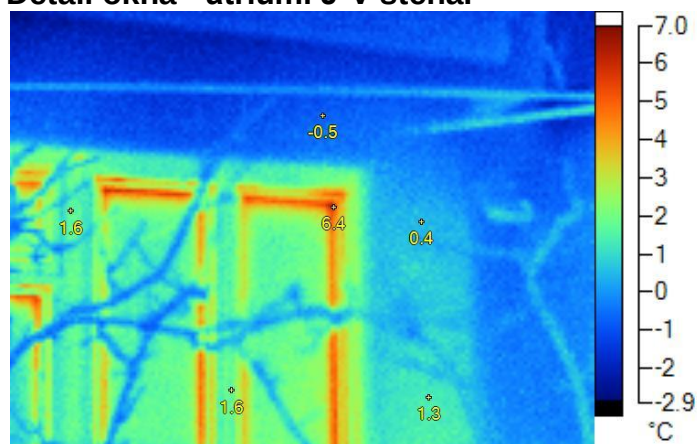
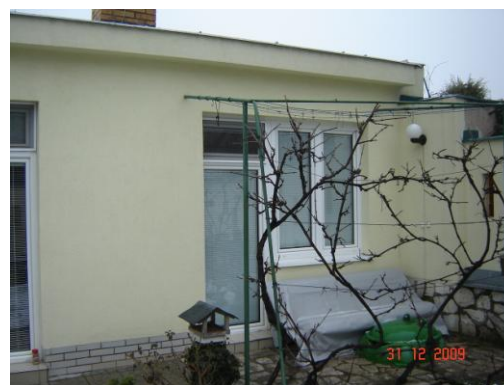
rd8.is2

## Detail okna - átrium. J-V stena.

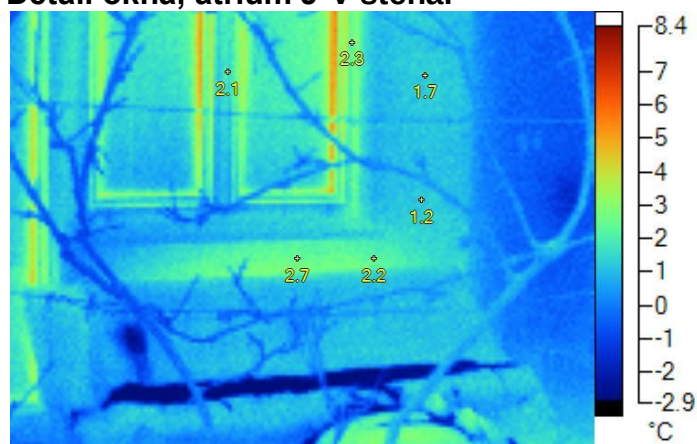
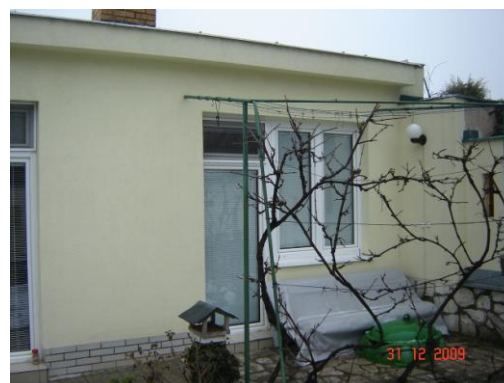
rd9.is2

### Detail okna, átrium J-V stena.

Parapet je v mieste vykurovacieho telesa teplejší.

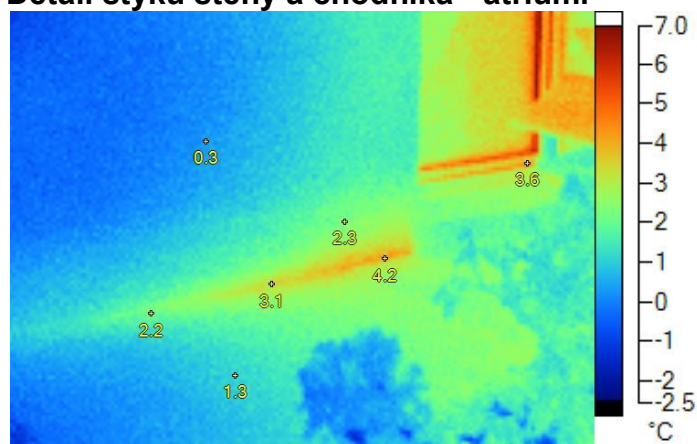
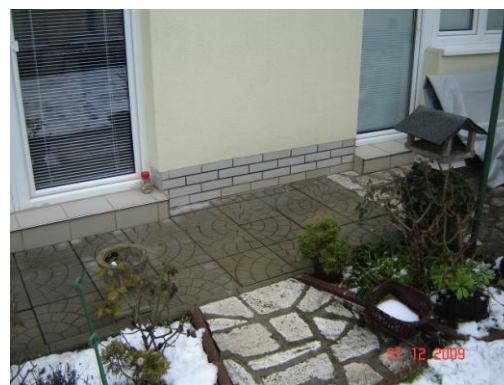
rd10.is2

### Detail styku steny a chodníka - átrium.

V mieste teplovodného kanála v úrovni krbu je zreteľne vyšší únik tepla.

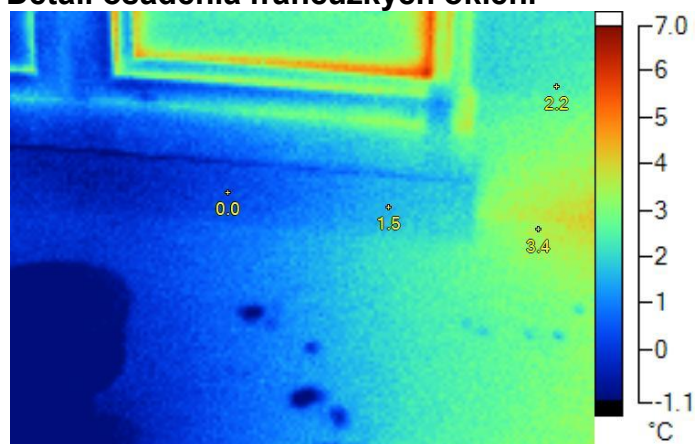
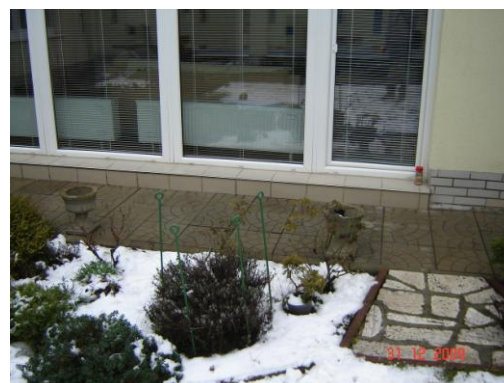
rd11.is2

### Detail osadenia francúzskych okien.

Zateplená soklová časť je bez viditeľných tepelných mostov.

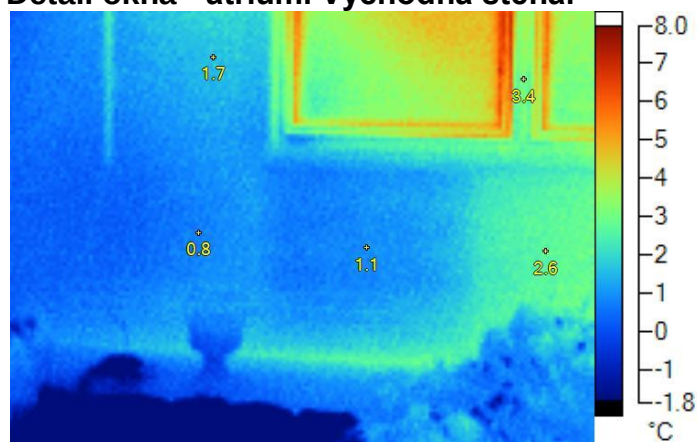
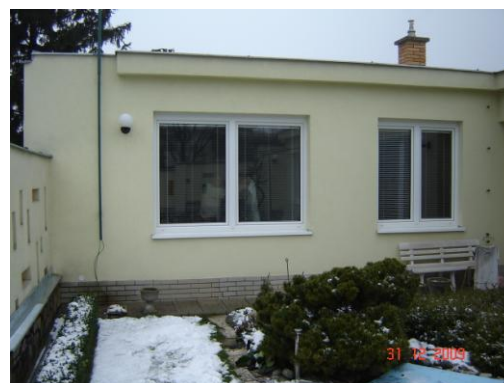
rd12.is2

## Detail okna - átrium. Východná stena.

Pod oknom vpravo dole je viditeľné osadenie vykurovacieho telesa zo strany interiéru. Vymedzené teplejšou plochou.

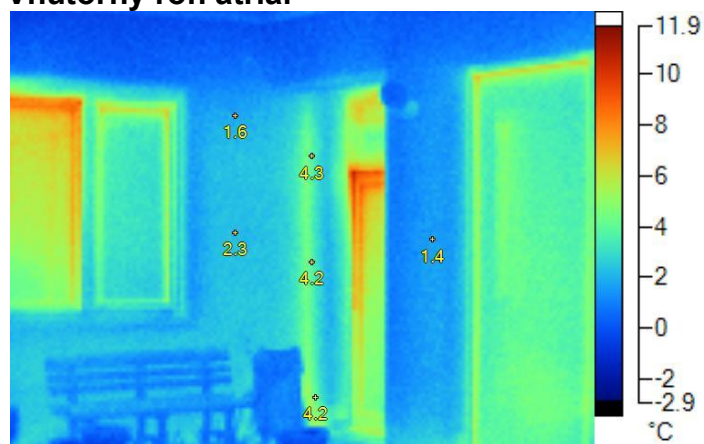
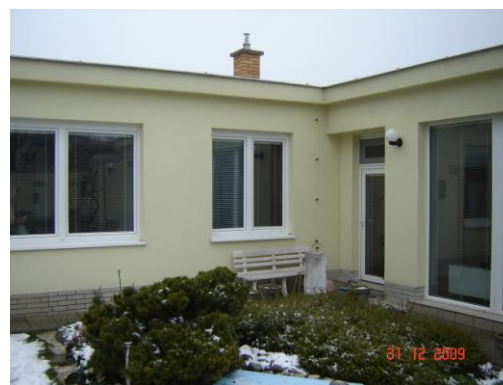
rd13.is2

## Vnútorný roh átria.

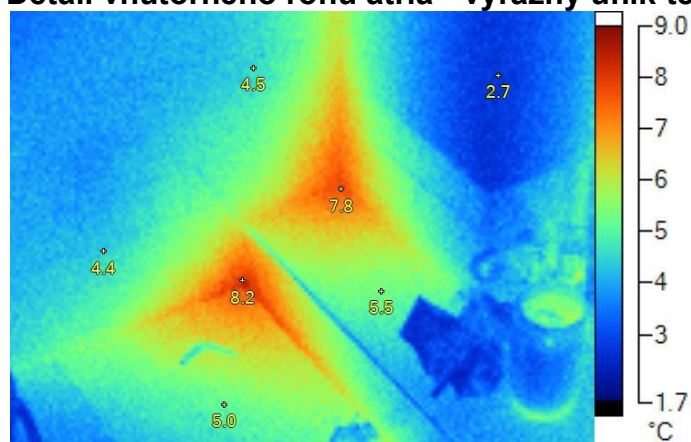
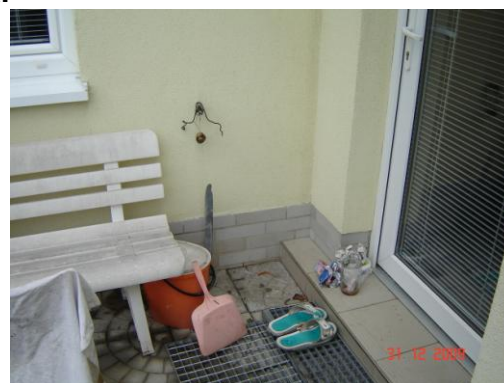
rd14.is2

## Detail vnútorného rohu átria - výrazný únik tepla.

V mieste teplovodného kanála (zo strany interiéru) je styk obvodových stien výrazne prehriaty.

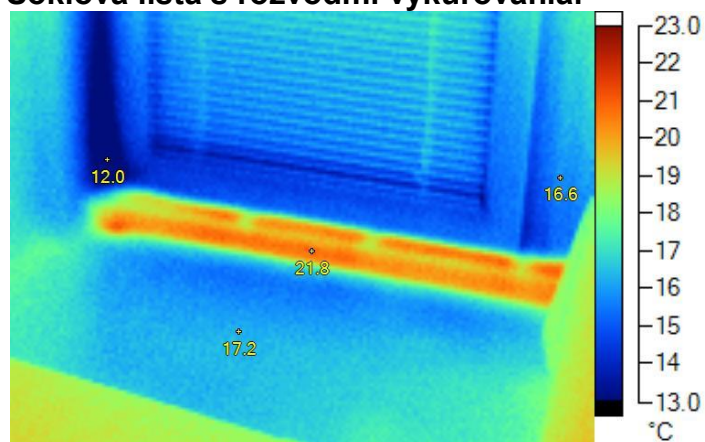
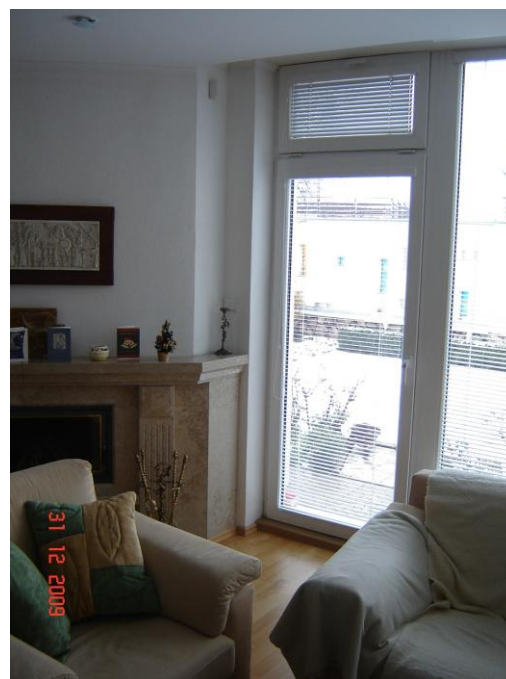
rd15.is2

## Soklová lišta s rozvodmi vykurovania.

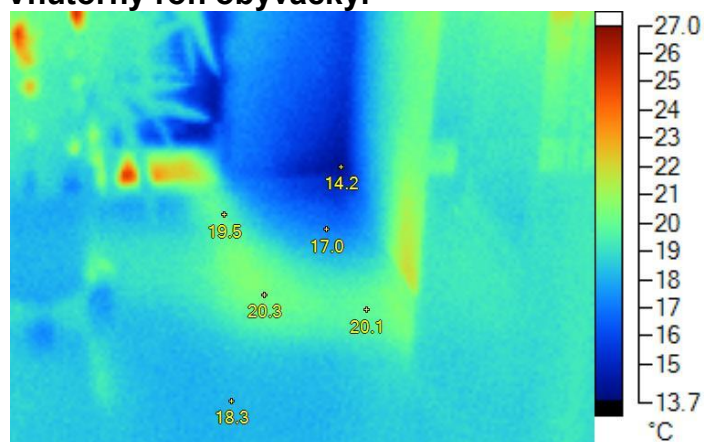
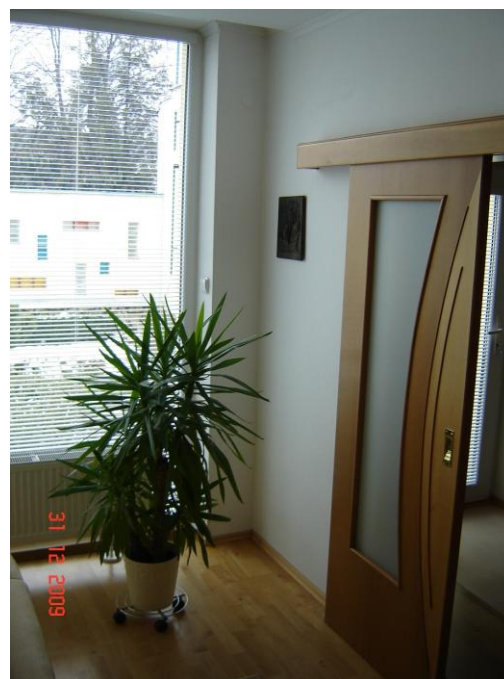
rd16.is2

## Vnútorný roh obývačky.

V úrovni podlahy je viditeľná kresba teplovodného kanála.

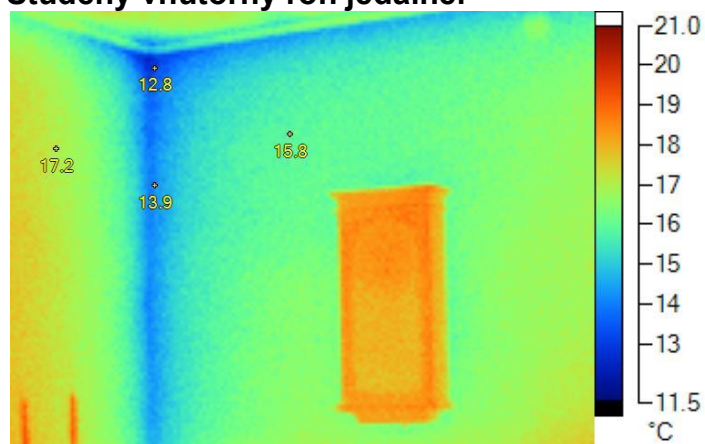
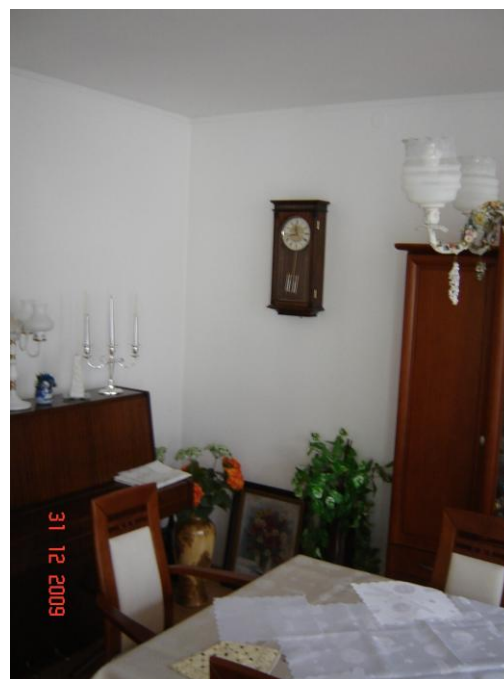
rd17.is2

## Studený vnútorný roh jedálne.

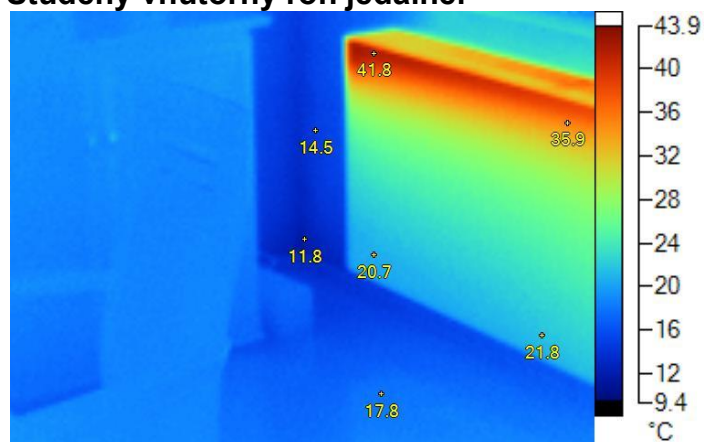
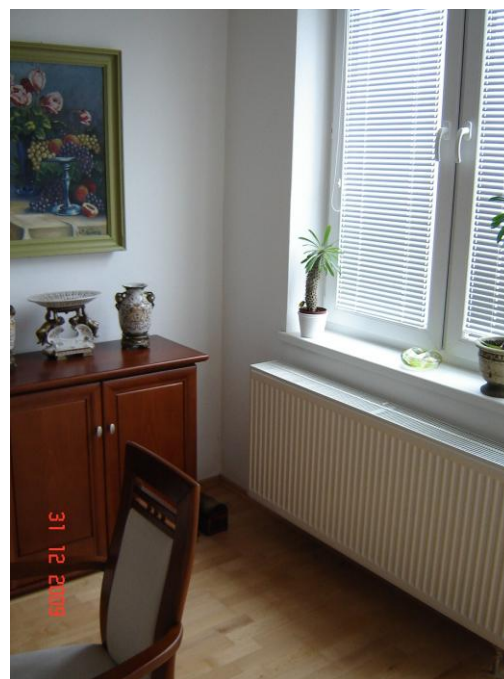
rd18.is2

## Studený vnútorný roh jedálne.

Spodný vnútorný roh je výrazne chladný so známami kondenzácie vzdušnej vlhkosti.

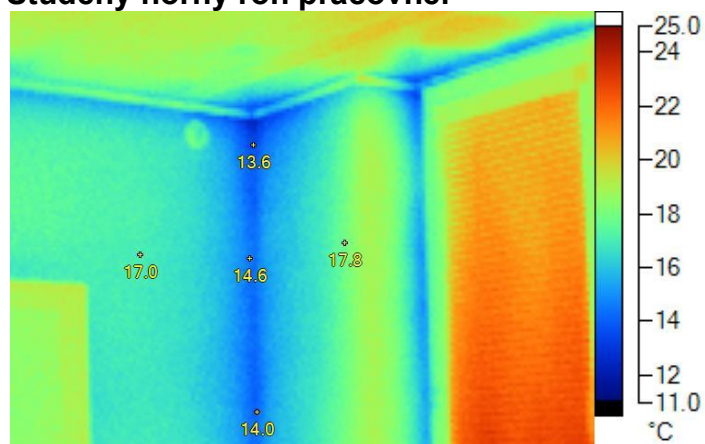
rd19.is2

### Studený horný roh pracovne.

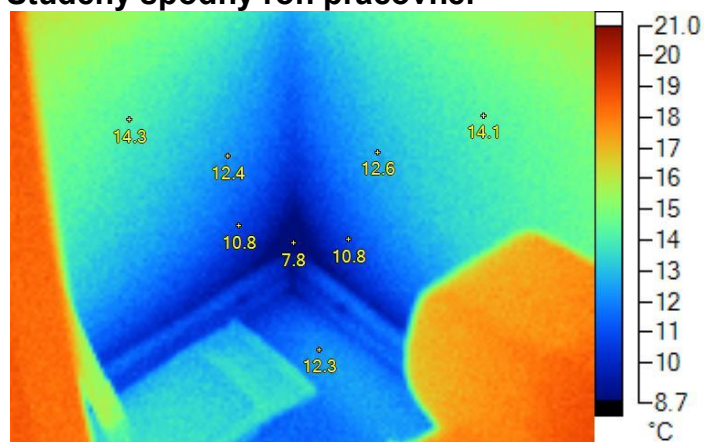
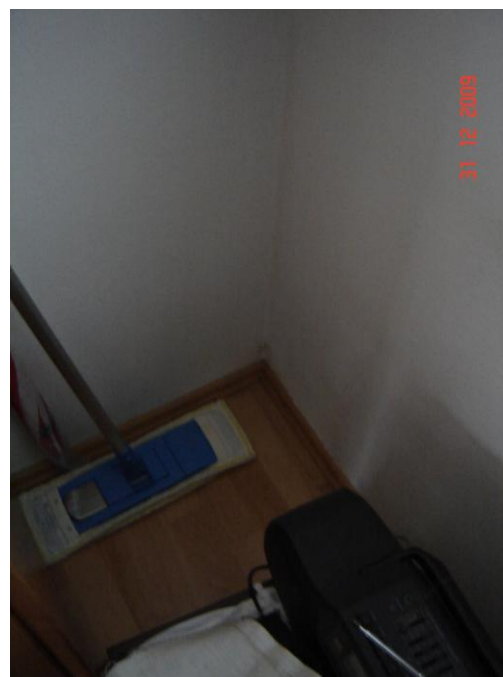
rd20.is2

## Studený spodný roh pracovne.

Najnižšia povrchová teplota v rámci objektu na obvodovej stene. Miesto vykazuje kondenzáciu vlhkosti a tvorbu plesní.

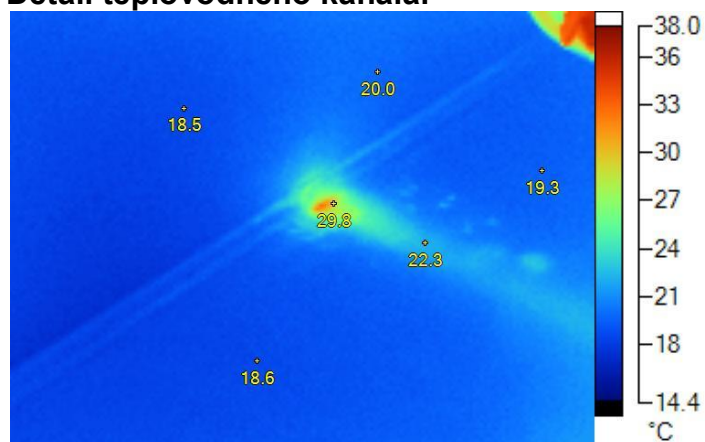
rd21.is2

### Detail teplovodného kanála.

Miesto prechodu kanála s rozvodmi vykurovania z izby do kuchyne.

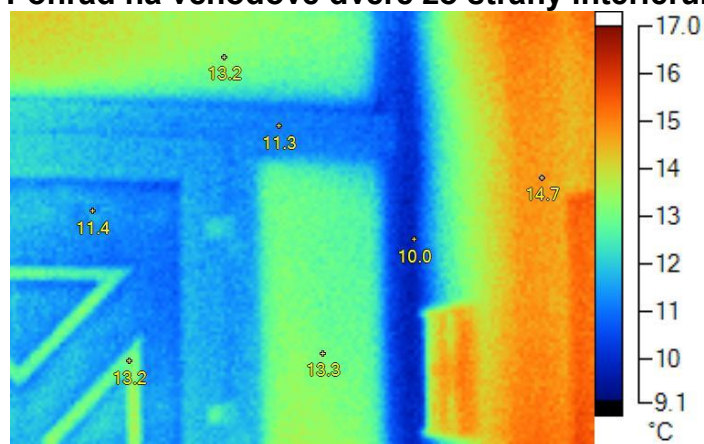
rd22.is2

## Pohľad na vchodové dvere zo strany interiéru.

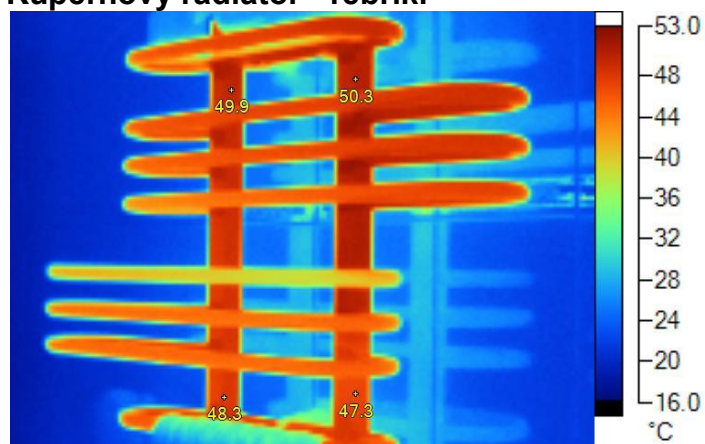
rd23.is2

## Kúpeľňový radiator - rebrík.

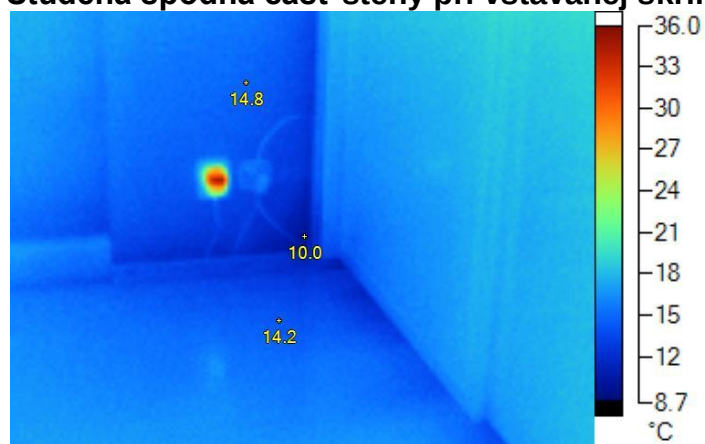
rd24.is2

### Studená spodná časť steny pri vstavanej skrini - spálňa.

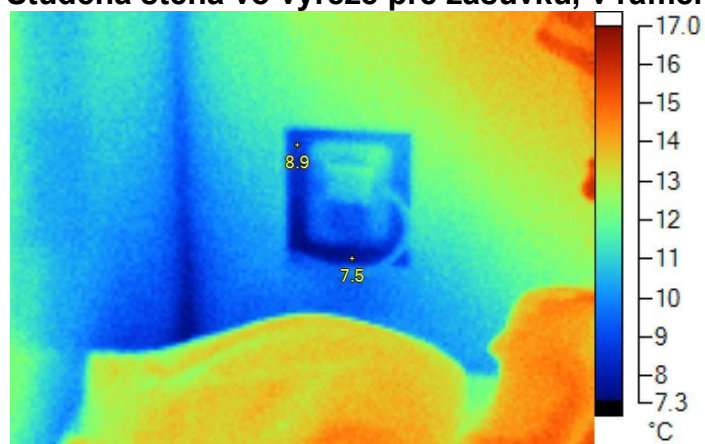
**rd25.is2**

### Studená stena vo výreze pre zásuvku, v rámci vstavanej skrine.

Známky kondenzácie a tvorba plesní.
