## FOTODOKUMENTÁCIA Z REALIZÁCII NA ÚZEMÍ SR

### - VARIO THERM -

## KONTROLA FUNKČNOSTI VYKUROVANIA TERMOVÍZIOU

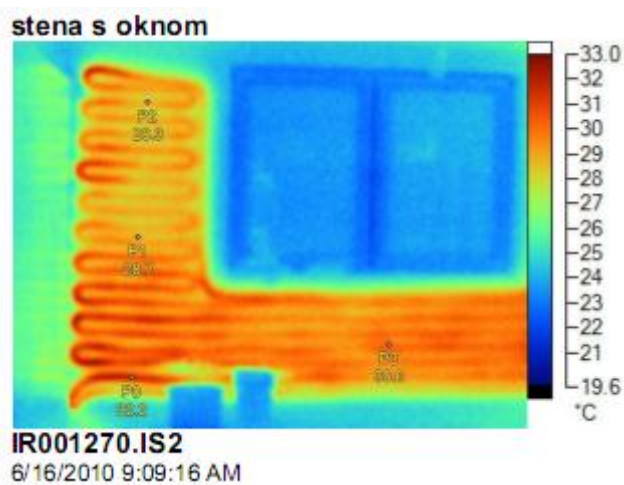
stena s oknom a za krbom

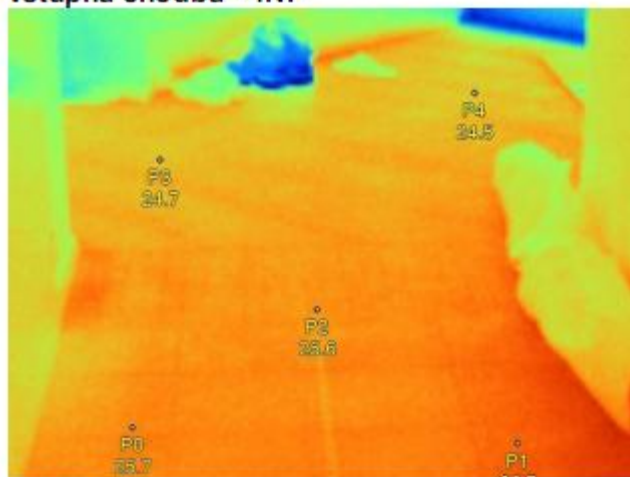
RDK12.is2

Podlahové vykurovanie

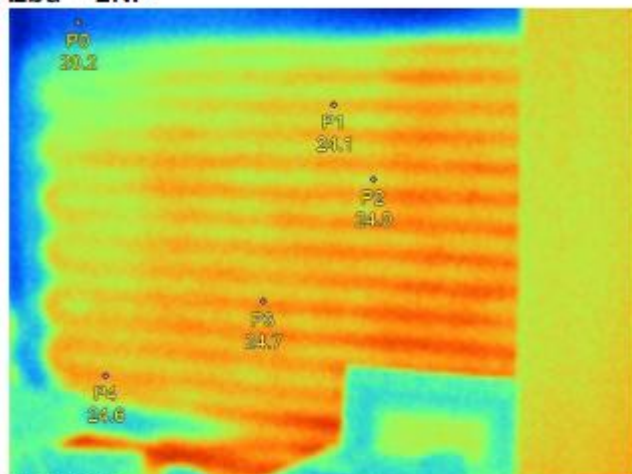
RDK7.is2

Stenové vykurovanie

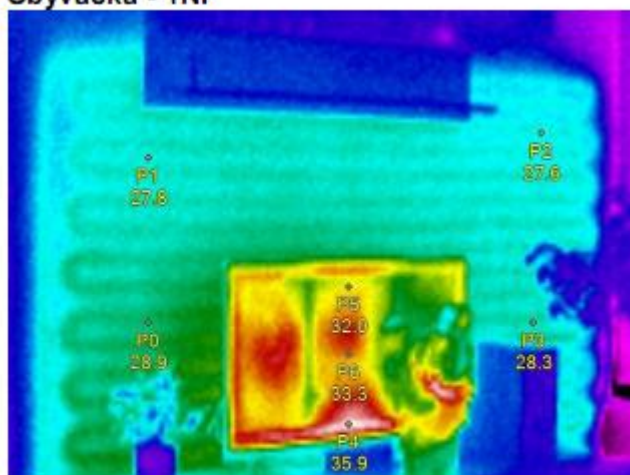
RDK17.is2

Stenové vykurovanie a televízor
