## H-AC Projekt s.r.o.

# Termografická skúška podľa STN EN 13187 - zjednodušená.

*Rodinný dom, Košice*

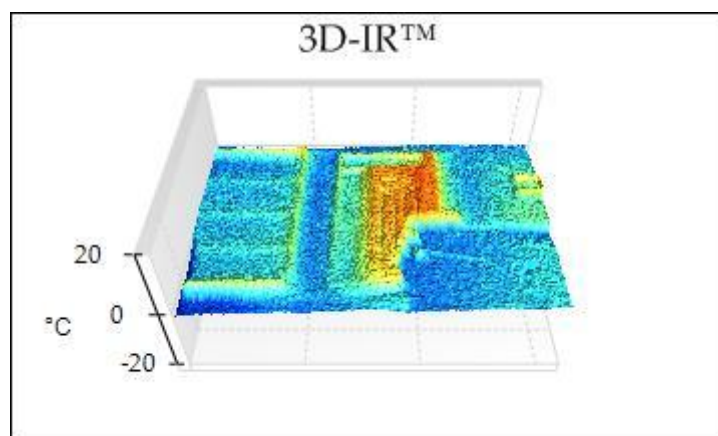
rd3.is2

## Detail - vstupné dvere.

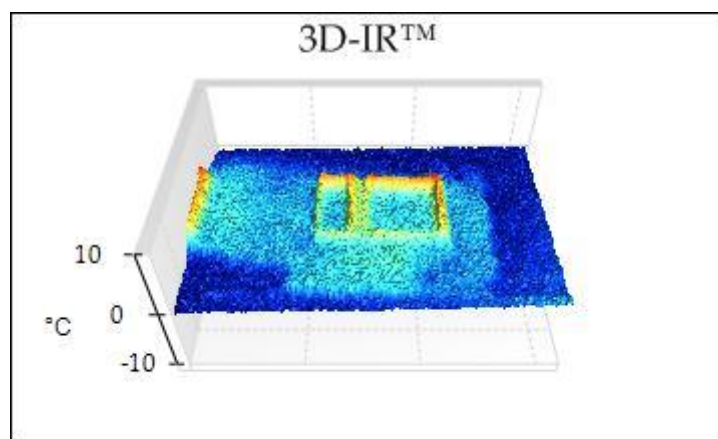
rd4.is2

## Pohľad na západnú stenu.

Pod oknom je teplejšie miesto (parapetné murivo)  
spôsobené vykurovacím telesom zo strany interiéru.

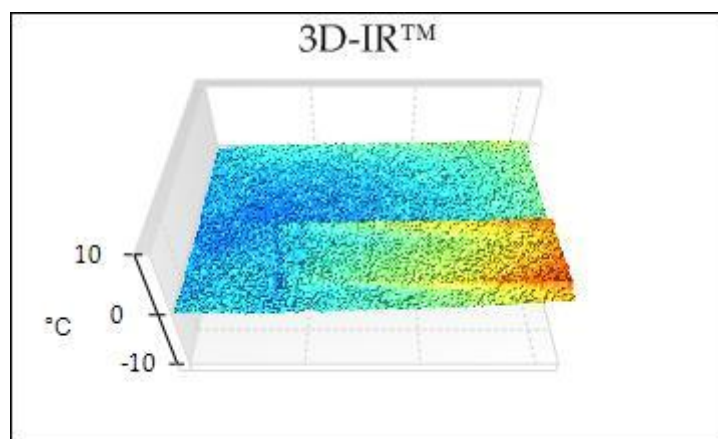
rd5.is2

## Detail nárožia.

Viditeľné terčíky zateplenia. Soklová časť s vyšším únikom tepla - teplejšie pásmo začína cca. 1,0 m od rohu objektu.

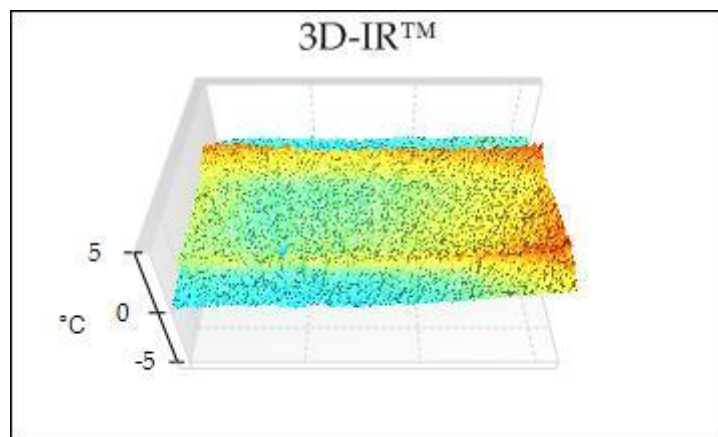
rd6.is2

## Detail sokla na južnej stene.

Viditeľne teplejšia soklová časť. Najmä vplyvom hliníkovej lišty pri spodnom ukončení zateplenia.

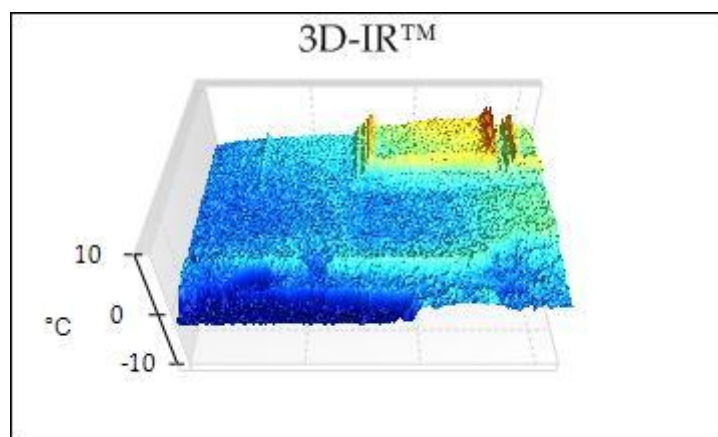
Pod oknom vpravo dole je viditeľné osadenie vykurovacieho telesa zo strany interiéru. Vymedzené teplejšou plochou.

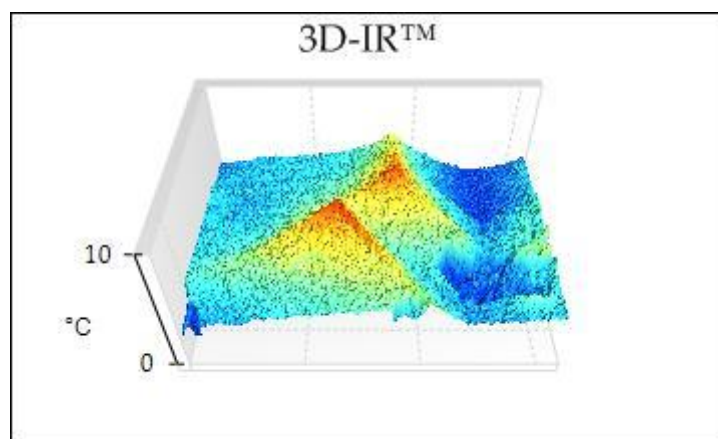
V mieste teplovodného kanála (zo strany interiéru) je styk obvodových stien výrazne prehriaty.
